Stavangeren

TEMANUMMER:

Stavangers middelalder

NR 3 2013 – ÅRGANG 22

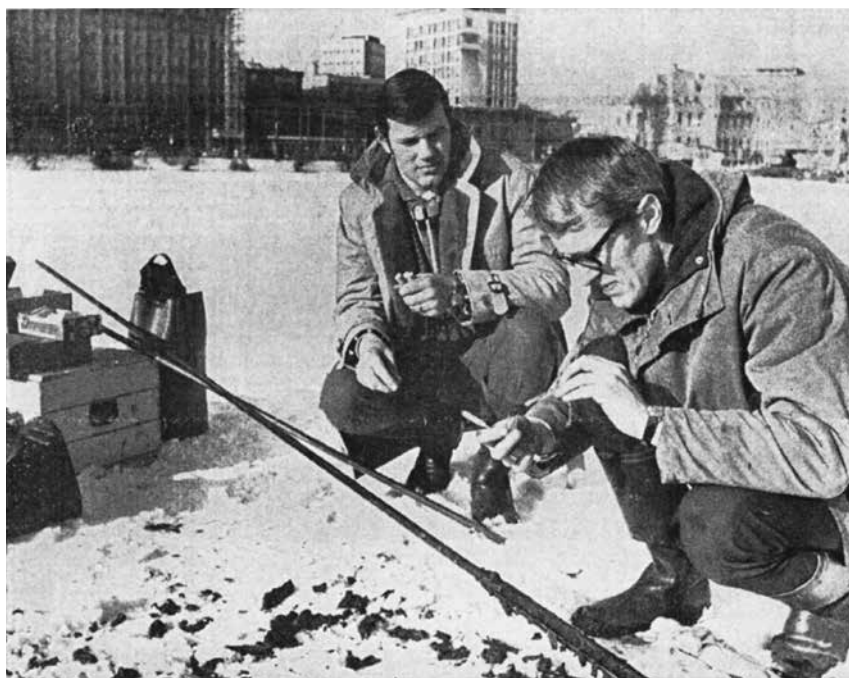
Fig.1 Det vakte en viss oppsikt da folk fra Stavanger Museum hentet «sorpa» fra Breiavatnets bunn i februar 1970. Foto: Stavanger Aftenblad

Slike undersøkelser er omstendelige og tidkrevende både med hensyn på prøvetaking og bearbeiding av materialet. Vanligvis må prøvetakingen foretas fra flåte, men vinteren 1969/70 ble uvanlig streng til å være på disse kanter, noe som førte til at isen på Breiavatnet nådde en tykkelse på hele 40 cm i februar 1970. Jeg fant derfor å kunne foreta prøvetakingen fra isen uten fare. Fig.1

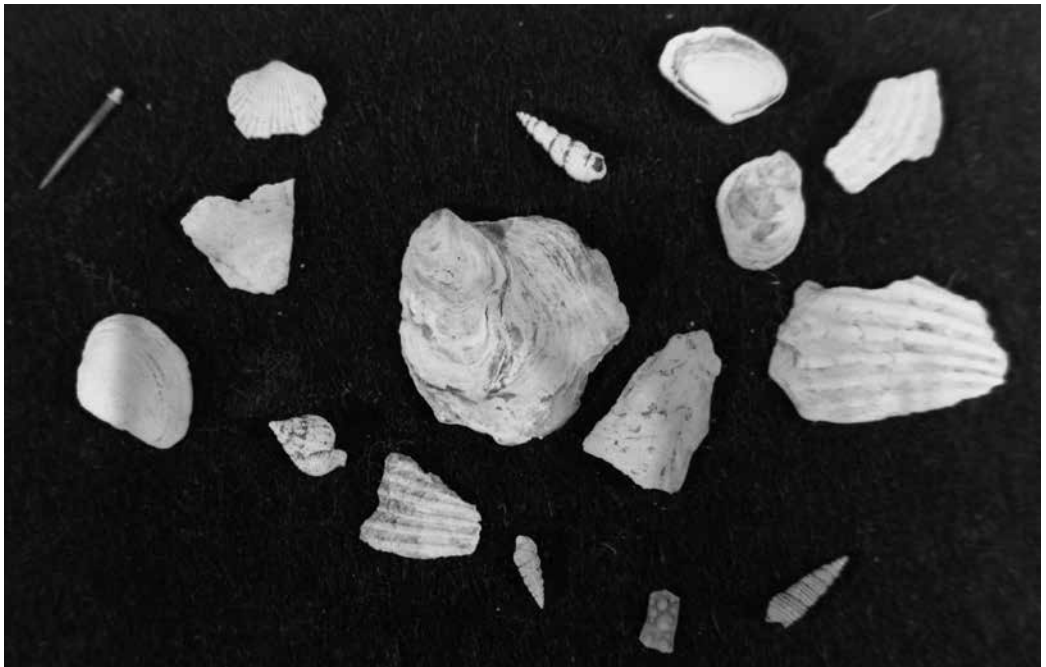
*Fig. 2
De marine gytjelagene inneholder mye rester etter sjødyr, så som sjøsnegl, sjøpiggsvin, kamskjell og østers. Foto: A. Simonsen*

De øverste 15-20 cm av gytjen var meget bløt og lot seg ikke samle inn i prøvetakeren. Ellers består materialet av ca. 2 meter mørk, humus-holdig ferskvannsgytje som blir gradvis lysere ned mot overgangen til saltvannsgytjen på om lag 5,5 meters dyp. Her blir fargen mer grågrønn, og fra 5,9 meter finnes marine skjell og litt sand i økende mengde ned mot det kompakte skjell-laget på 7 meters dyp. Fig.2.

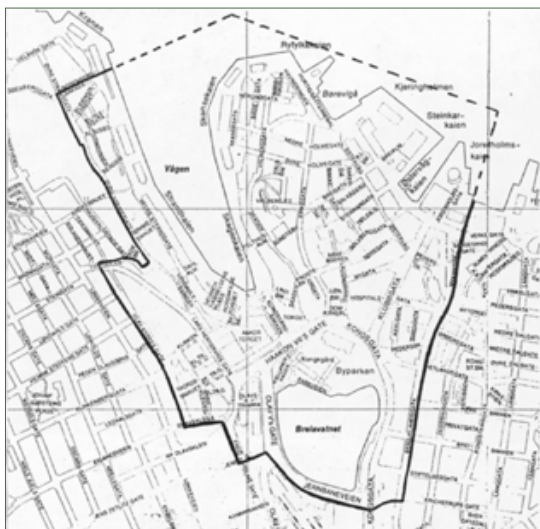
Figur 1.
Mellomalderbyen
Stavanger. Riks-
antikvaren 1993.

Delar av Stavanger sentrum har ein særleg status som eit automatisk freda kulturminne: Mellomalderbyen Stavanger. Det er åtte slike kulturminne i Noreg med Stavanger og Bergen i vest, Trondheim lengst nord medan Skien, Tønsberg, Oslo, Sarpsborg og Hamar ligg i søraust. Omfang i landskapet av desse kulturminna er kartfesta av Riksantikvaren, og figur 1 syner avgrensinga av Mellomalderbyen Stavanger.¹

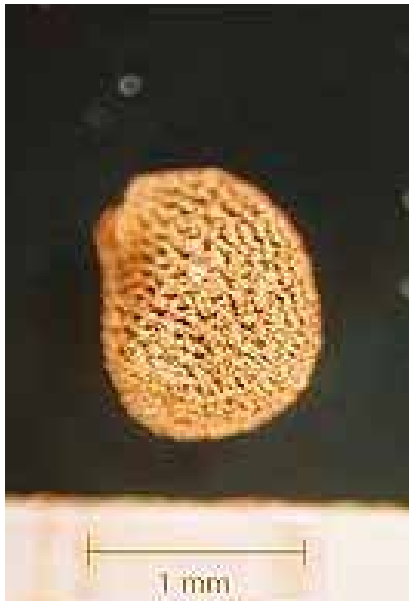
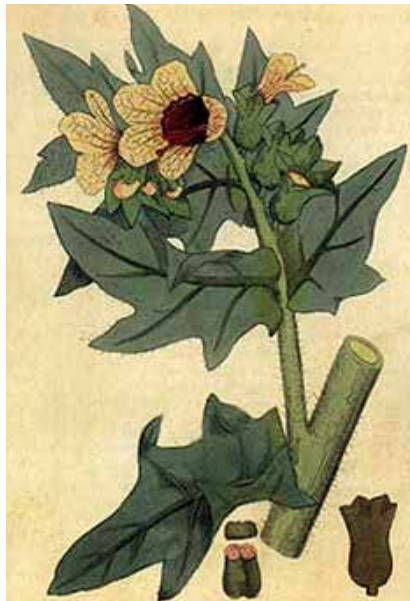
Figur 5. Bulme-urt. Frø til venstre og plante til høgre. Foto: Paula Utigard Sandvik, Arkeologisk museum, 2004.

mat. Eit meir uvanleg funn var bulmeurt, (sjå figur 5), som er ei svært giftig plante, men som også i tilpassa dosar er nytta både som roande medisin og som trolldomsurt.

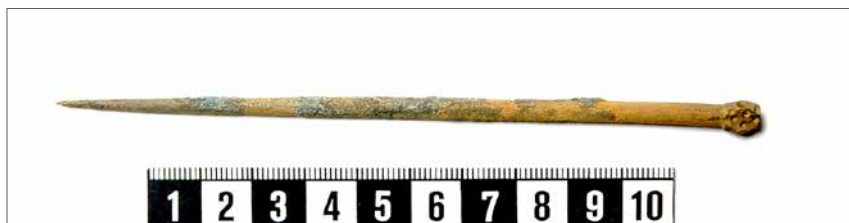
Figur 6. Nål av kopparlegering funne i dei eldste laga på Torget. Foto: Terje Tveit, Arkeologisk museum, 2005.

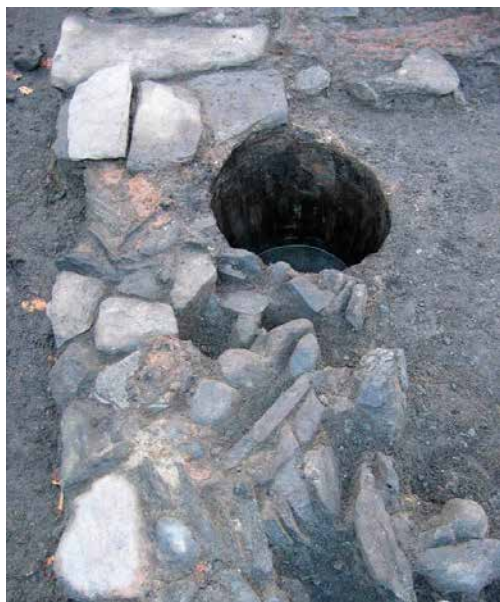
Figur 7. Grunnmur og latrine frå Torget, frå 1500-talet. Foto: Stan Reed, Norsk institutt for kulturminneforskning (NIKU), 2004.

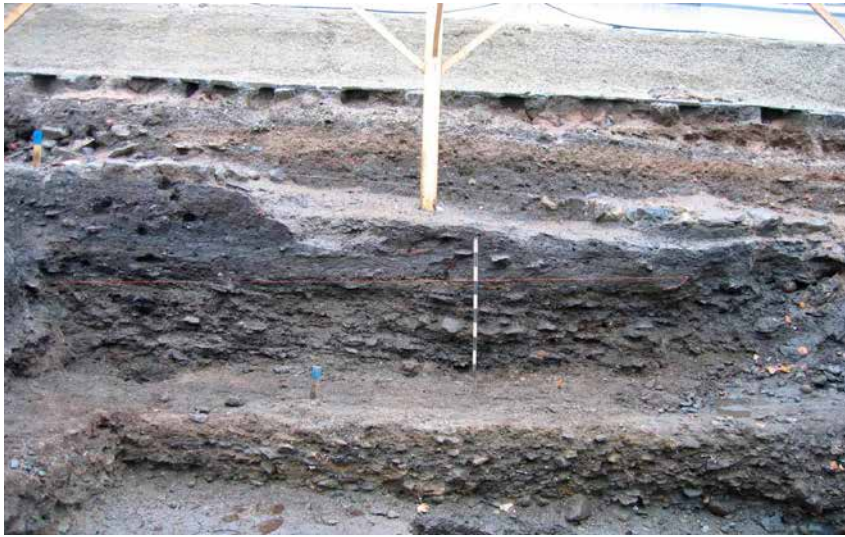
*Figur 8. Profil-
veggen mot vest i
utgravingsfeltet på
Torget. Målestok-
ken er ein meter.
Foto: Terje Tveit,
Arkeologisk
museum, 2004.*

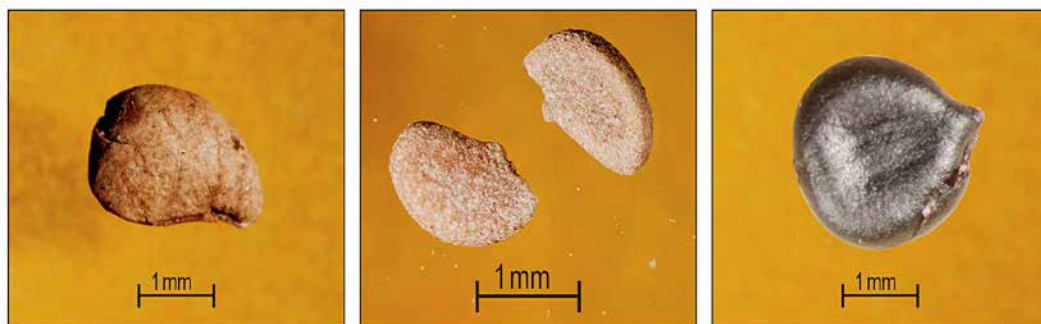
Figur 9. Nokre frø frå avfallslaga i Vågen, frå venstre: Molte, krekling og raudt hønsegras. Foto: Paula Utigard Sandvik, Arkeologisk museum, 2012.

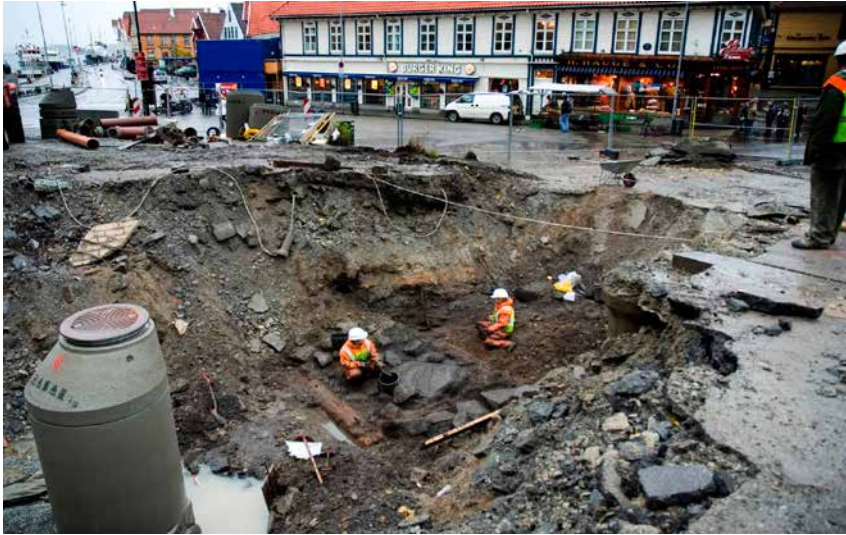
Figur 10. Steinkaret i Vågen. Foto: Terje Tveit, Arkeologisk museum, 2005.

Funnet synt dessutan at strandkanten i Vågen i mellomalderen låg eit godt stykke lengre sør- sør aust enn dagens kaikant. Eit anna funn som tydeleg viser landskapsendringane gjennom fortida er restane av steinkaret som kom til syne då anleggsarbeidarane grov plass for ein kum på nedre del av torget for å kunne kople saman leidningane frå høvesvis Skagen og Kongsgårdsbakken (Figur 10). Konstruksjonen består av ei lafta tømmerkasse fylt med stein til stabilisering av konstruksjonen. Steinkaret, som er den lokale nemninga på slike konstruksjonar i Stavanger, eller bolverkskaret som er eit anna namn, er av ein type som er velkjente som fundament i hamner. Laftekassa vi fann var bygd av furu, og stokkar av same treslag

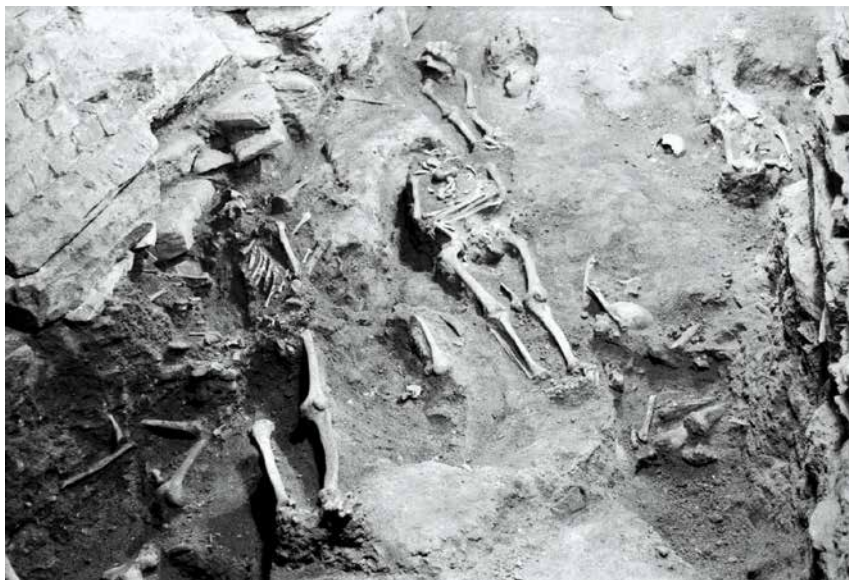
*Figur 11. Skjelett
frå grav under
domkyrkja.
Foto: Arkeologisk
museum, 1968.*

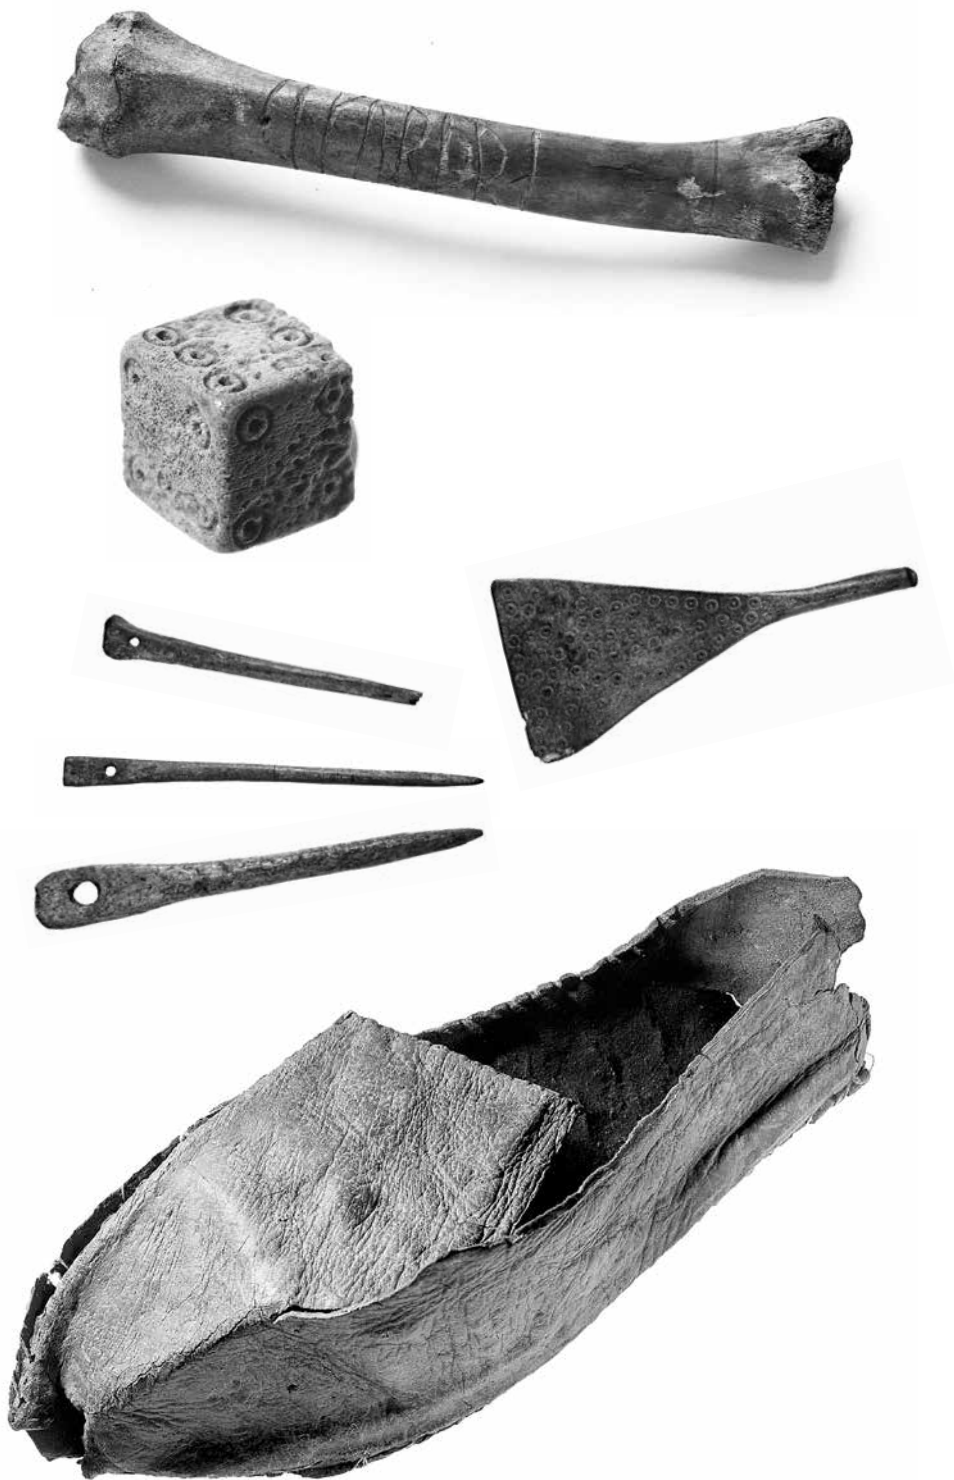
Eit utval av gjenstandar frå kvardagslivet på Skagen i mellomalderen, funne under arkeologisk utgraving i 1968: bein med runeinnskrift, spilleterning, beinnåler og ei utsletten skinnsko. Bileta er attgjevne i ulike målestokk. Foto: Arkeologisk museum, UiS.

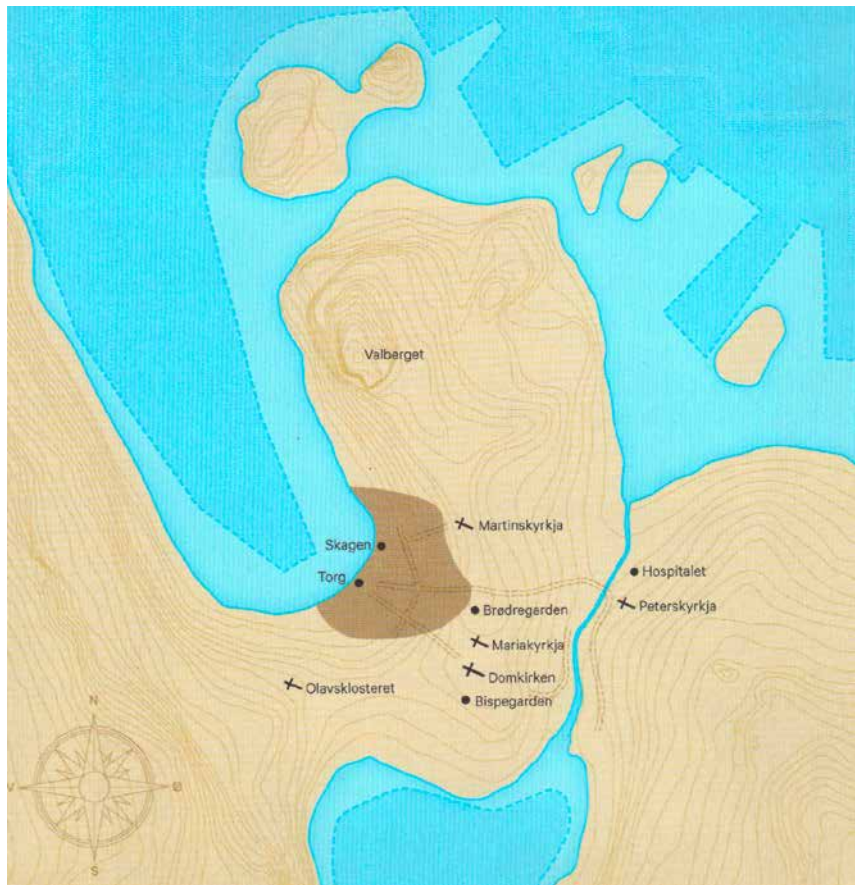
Rekonstruksjonsforsøk for eit kart over Stavanger om lag 1300, med byområde, antatte gateløp og bygningar. Kartet er henta frå Ersland, Geir Atle og Arne Solli. *Stavanger bys historie band 1, Stavanger 2012, s. 112.* Kart: Geir Atle Ersland og Berit Sømme.

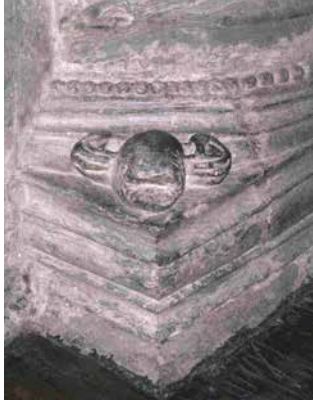
Romansk stenbyggekunst i skipet. Den kraftige runde pilaren med «fjærkapitelet» og de små påklistrede hjørevoluttene er typiske for den anglonormanniske stilen. Det er også chevronene - sikksakkbordene og terningkapitelene på nordportalen. Det lille fiskemonsteret som stikker ut under en av pillarene er skummel, men holdes godt i ørene. Da er det verre med heksa som rir baklengs på en manticora – et indisk monster med mannehode og løvekropp. Halen stikker som en skorpion. Synden er alltid til stede og bare den som er sterk i troen kan være trygg. Foto: Morten Stige.

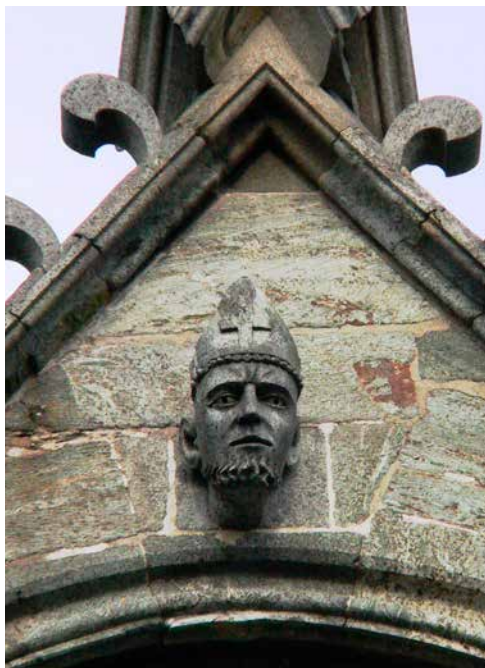
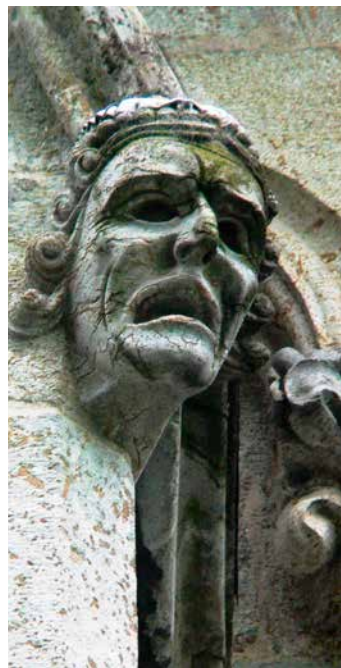
Korets biseportal er plassert vis a vis bispekapellet og er korets eneste opprinnelige portal. Til gjengjeld er den svært elegant med flotte blomsterprydete spir – fialer. På kapitelene finner vi det stiliserte bladverket i engelsk «decorated style» som preger hele koret. Korvinduet er et godt eksempel på kombinasjonen av det typiske og det særegne. Det høyreste vinduet kunne godt vært plassert i en engelsk kirke på slutten av 1200-tallet, men det sekskantede åpningen på toppen er særegen og uten kjente forbilder – ekte Stavangergotikk. Foto: Morten Stige

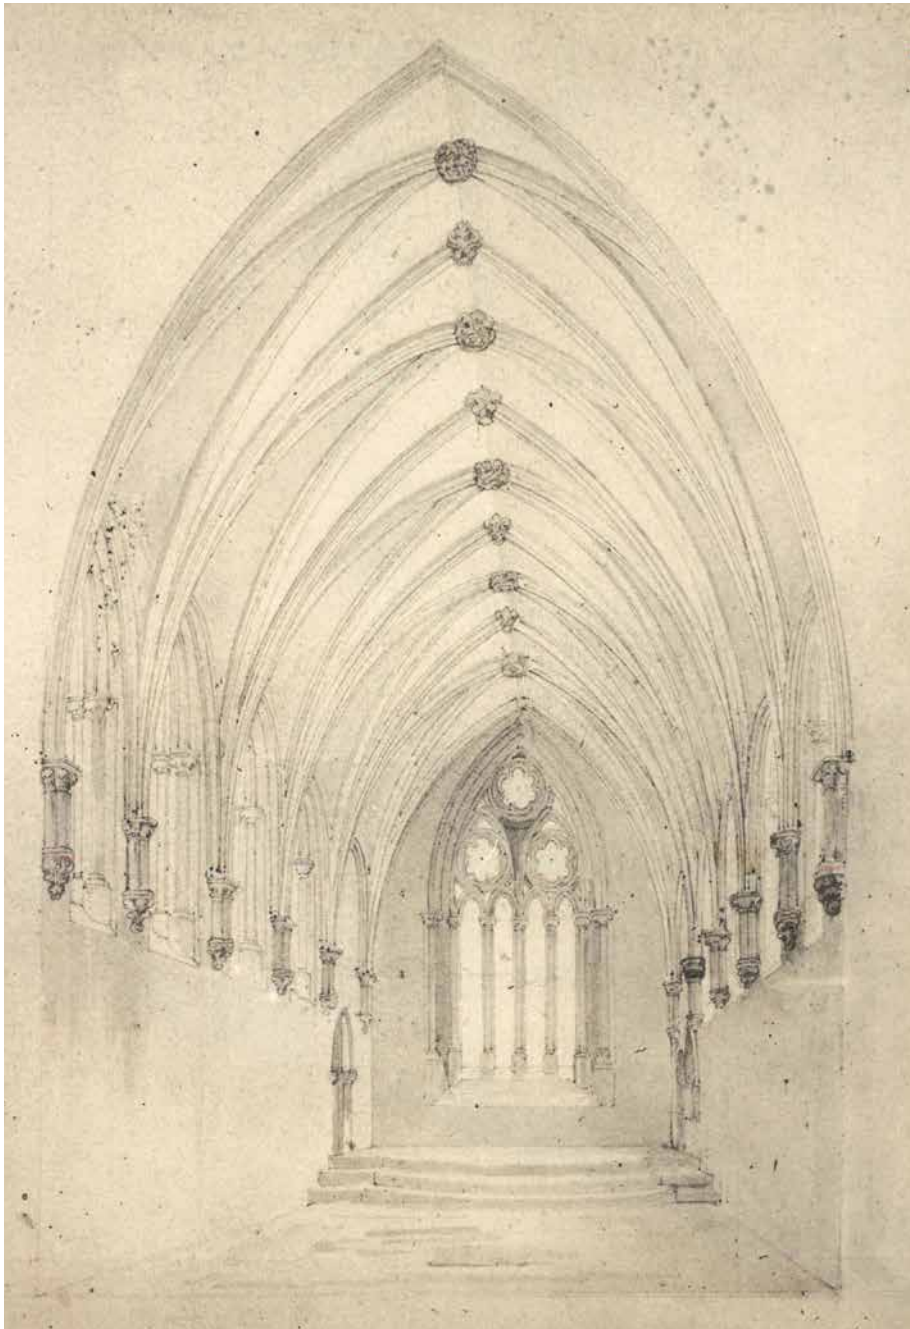
Denne tegningen av koret rensket for inventar, tydeliggjør virkningen av de rikt utformede vinduene og hvelvet. Både vindusomramminger og hvelvribber ble sterkt markerte som kontrast til de hvitkalkede murflatene. I skipet forsvinner taket opp i mørket, mens i koret er hvelvet en viktig del av romvirkningen. Tegningen av arkitekt Franz Wilhelm Schiertz, som var en norsk-tysk maler og arkitekt, født 4. august 1813. Koret er tegnet i juli 1842. Kilde: Stavanger kommune/Byarkivet.

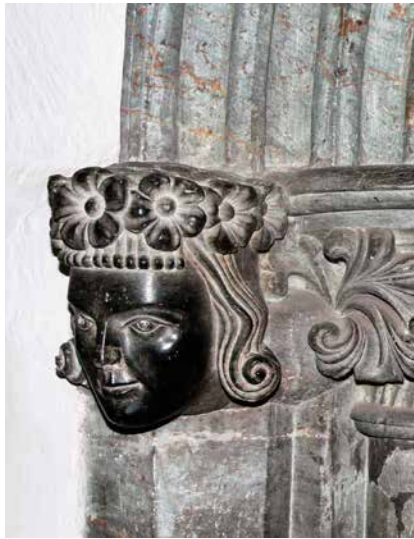
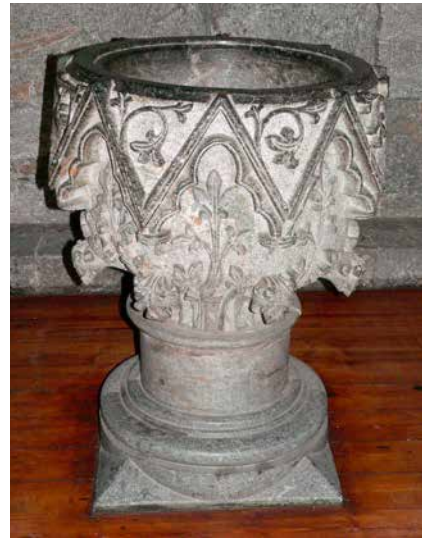
Guttehudet ved sakristiportalen er et av korets fineste. Rosengralanden rundt hodet blir ofte brukt som tegn på hertugverdighet og det passer godt for Haakon Magnusson, lillebroren til Erik som vi ser fremstilt med krone på den andre siden av portalen. Faren deres Magnus Lagabøter som var konge da koret ble påbegynt, er plassert på den andre siden av rommet over den hellige utslagsvasken – piscinaen. Døpefonten er hugget av den samme lyse kleberstenen med marmoreringer som resten av koret. Det er ypperlig bygningssten som egner seg godt til det presise arbeidet. Foto: Morten Stige

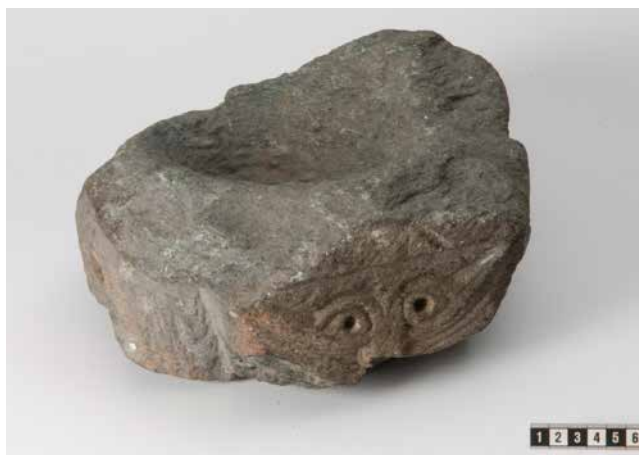
Kleberstein med mange merker og spor. Selv om steinen er sterkt forvitret bærer den spor som kan fortelle om dens historier. Har denne vært et kapitel med hoder, har den senere vært brukt som har eller noe helt annet? Steinen tilhører Stavanger museum. Foto: Terje Tveit, Arkeologisk museum – Universitetet i Stavanger.

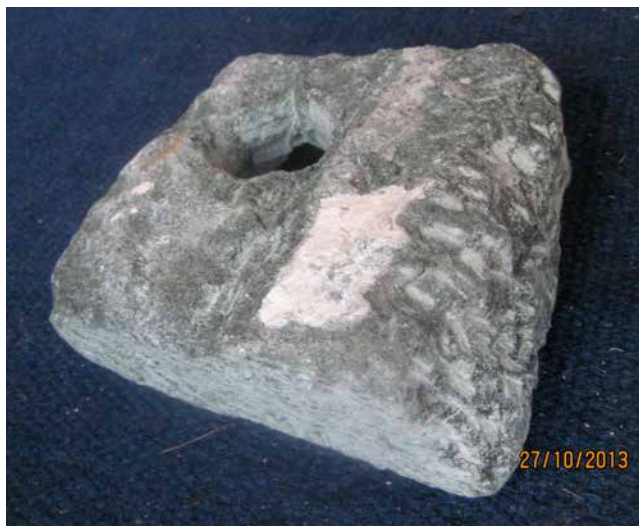
Denne steinen er en del som er skåret ut av en demontert uskåret kleberstein. Det var vanlig å bruke klebersteinsblokken fra revne kirkebygg til andre formål, hvorav fiskesøkker var et av dem. Kleberstein eigner seg godt til fiskesøkker fordi egenvekten på kleberstein er veldig høy og fordi steinsorten er myk. Det blir da et lite, tungt og mykt fiskesøkke som ikke skader fiskeredskapene og garnet. Det er usikkert om nettopp denne steinen har vært brukt som fiskesøkke. Det er funnet under Domkirkens skipsgulv. Kanskje det har vært et vektlodd til noe man har brukt i kirken? Foto: Ann Meeks, Arkeologisk museum – Universitetet i Stavanger.

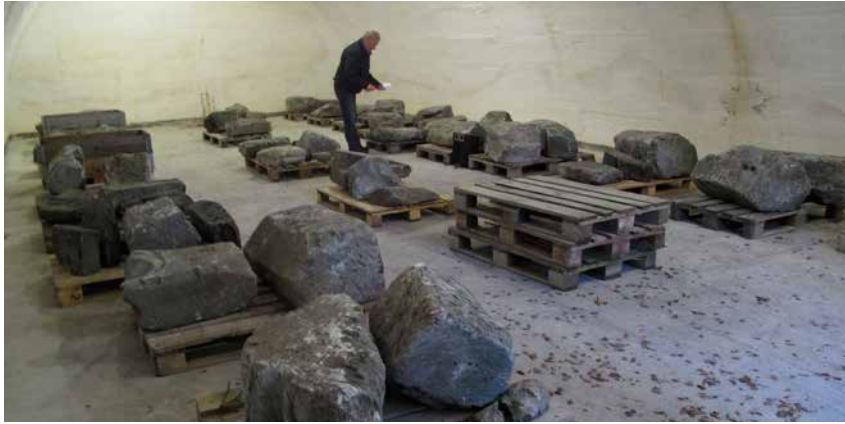
*Lager av uttatte
utskårne kleber-
stein som har alle
har spor og mer-
ker fra deres fortid
som bygningsstein.
Steinlager på
Ølberg. Foto: Ann
Meeks, Arkeo-
logisk museum
– Universitetet i
Stavanger.*

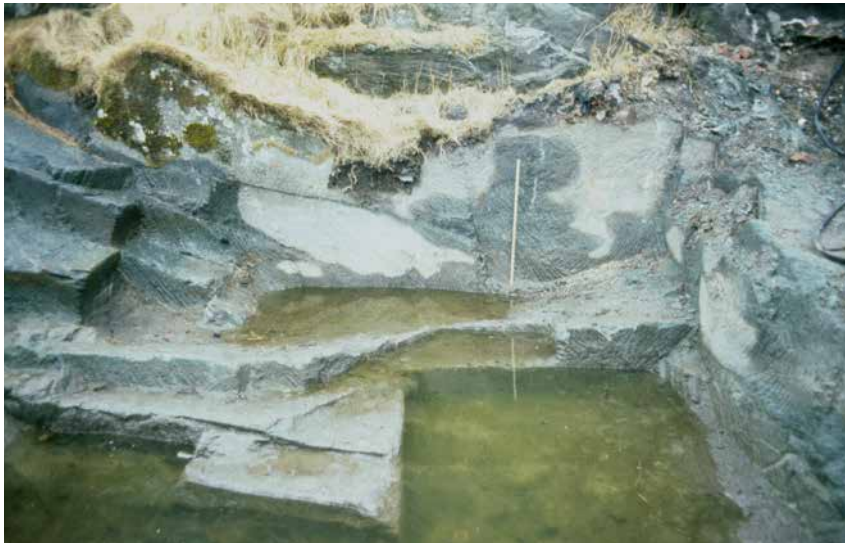
*Klebersteinsbrudd
i Tornes ved
Haugesund. Man
ser tydelig metoden
man brukte for å
løse ut firkan-
tede steinblokker.
Steinen ble delvis
formet til en blokk
før den ble kilet
ut. Ofte ser vi
disse sporene fra
steinbruddet på de
uthogde kleberstein
som har blitt tatt
ut av murverk.
Sporene fra stein-
bruddet vendte
naturlig nok inn
i murverket og
skulle derfor ikke
være synlige. Foto:
Arvid Lilleham-
mer, Arkeologisk
museum – Univer-
sitetet i Stavanger.*

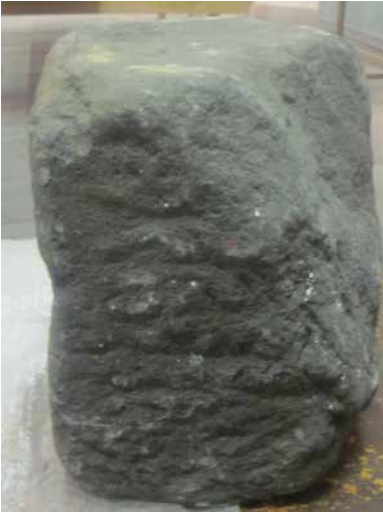
Dette er en av de få kjente steinene som vi har fra kirken på Gard ved Haugesund. Den har profiler med anslag på fremsiden. På baksiden ses hoggespor som antakelig stammer fra da den ble brudt ut av steinbruddet. Foto: Ann Meeks, Arkeologisk museum – Universitetet i Stavanger.

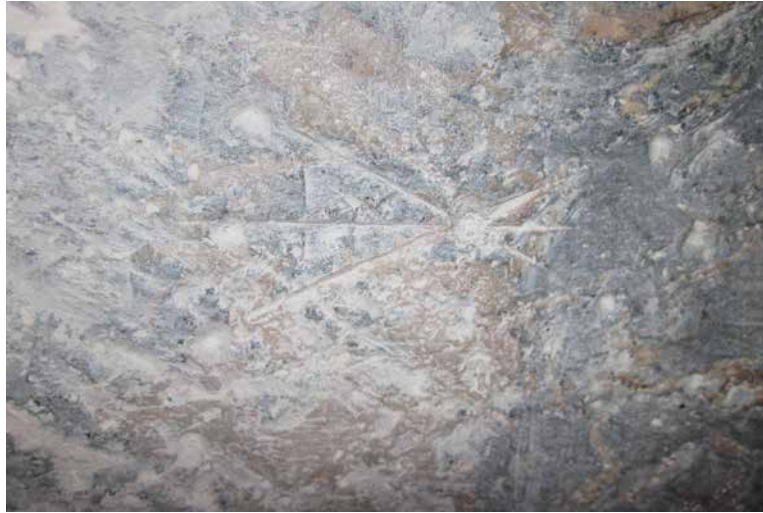
Steinhoggermerker som finnes på dørportalen i søndre sakristi i Domkirken i Stavanger. Foto: Ann Meeks, Arkeologisk museum – Universitetet i Stavanger.

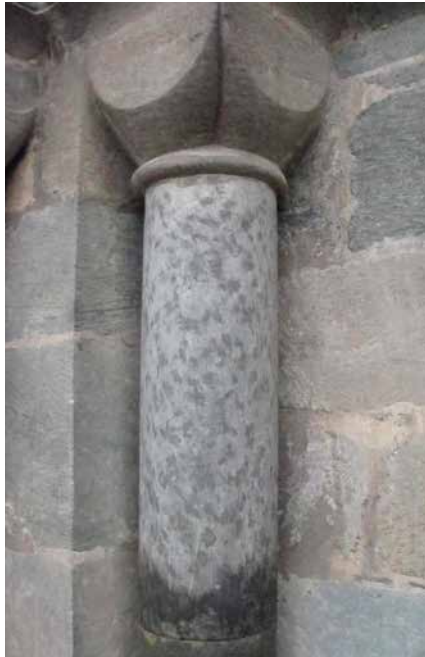
Søyle på venstre side av søndre portal, Domkirken i Stavanger. Denne steinen har et karakteristisk leopardmønster som kan anses for å være veldig vakkert, så vakker at man bevisst har brukt den til en søyle. Foto: Ann Meeks, Arkeologisk museum – Universitetet i Stavanger.

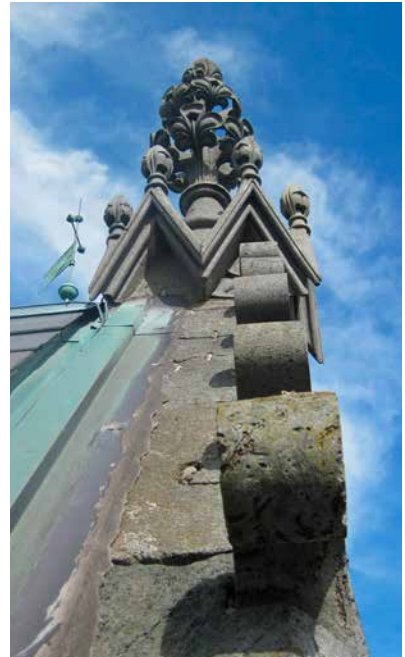
Kornblomst og krabberekke øverst på gavlen av østfasaden ved domkirken i Stavanger. Dette er et sterkt værutsatt område hvor det var viktig å bruke stein av god kvalitet. Foto: Ann Meeks, Arkeologisk museum – Universitetet i Stavanger.

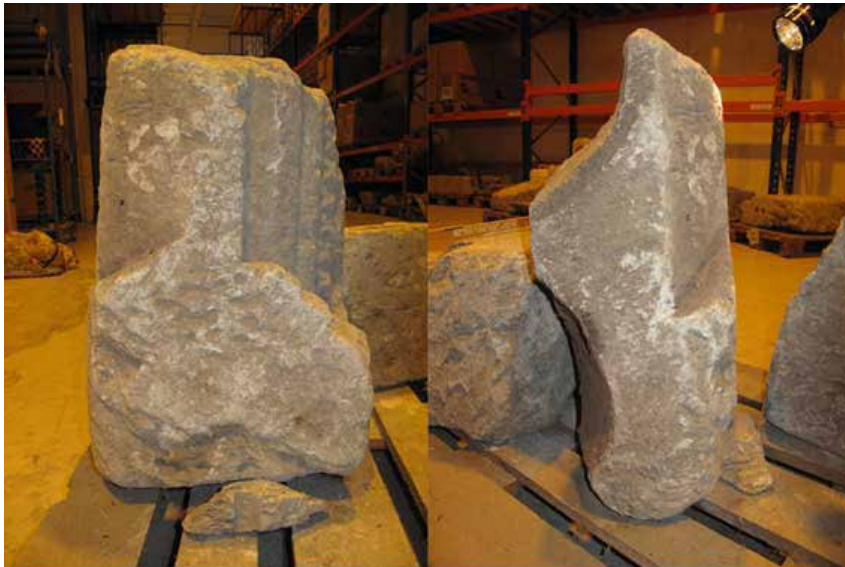
Begge sider av samme stein. Denne steinen har vært brukt i to forskjellige steder, men det er vanskelig å si hvilken side som har de eldste utskjærringene. Vi vet heller ingenting om hvor denne steinen har stått. Foto: Ann Meeks, Arkeologisk museum – Universitetet i Stavanger.

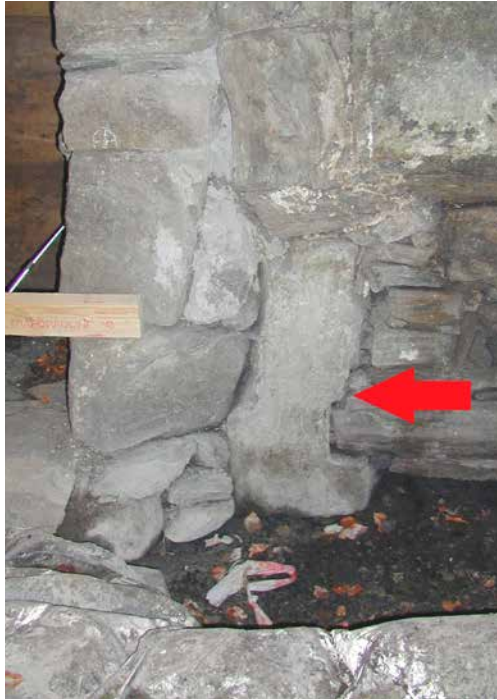
Pilen viser til en ombrukt kleberstein som tidligere har vært plassert i en annen posisjon - da som en del av innfatningen til en dør eller vindusåpning. Her er den blitt ombrukt til en del av murverket. Bildet er fra restaureringen i 2001 av rom 7, som i dag brukes bibliotek i Kongsgård skole. Foto: Ann Meeks, Arkeologisk museum – Universitetet i Stavanger.

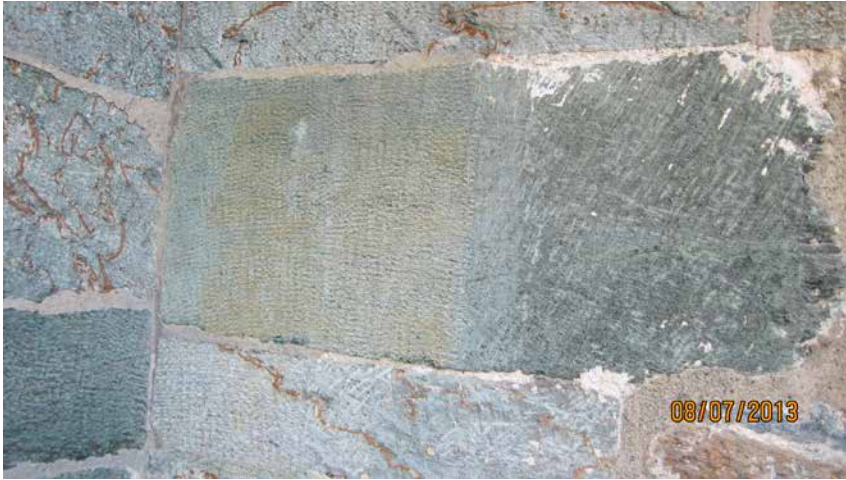
En hjørnestein på utsiden av korets nordvegg i hjørnet til nordre tårn. På denne steinen ser vi behandlingen med prikkhogging som er blitt utført oppå randhoggingen som vi ser rester av på høyre side. Denne behandlingen ble utført som restaurering i 1867-74. Foto: Ann Meeks, Arkeologisk museum – Universitetet i Stavanger.

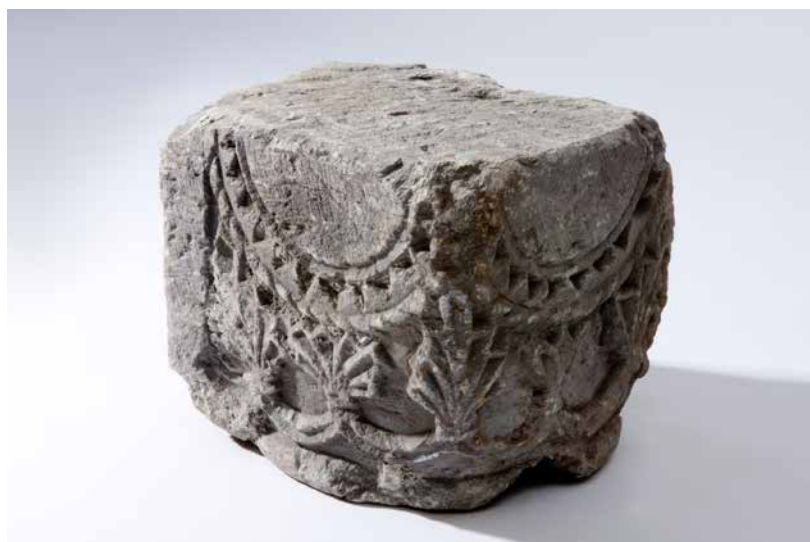
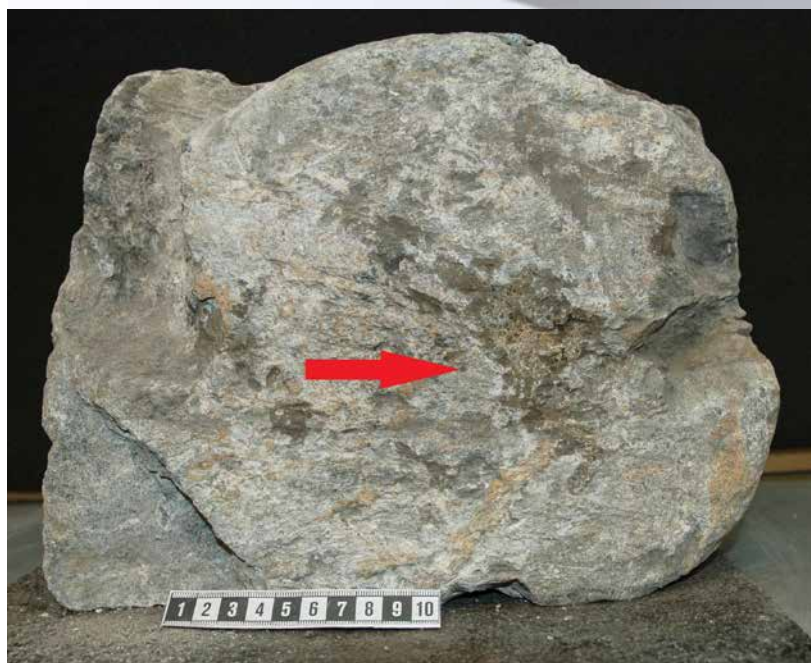
To bilder av samme romanske kapitel funnet i Domkirken. Omtrent midt på steinens underside sees et hull som er et merke etter at steinhoggeren har satt sin passer her for å merke ut en sirkel til søyleformen. Foto: Terje Tveit og Ann Meeks, Arkeologisk museum – Universitetet i Stavanger.

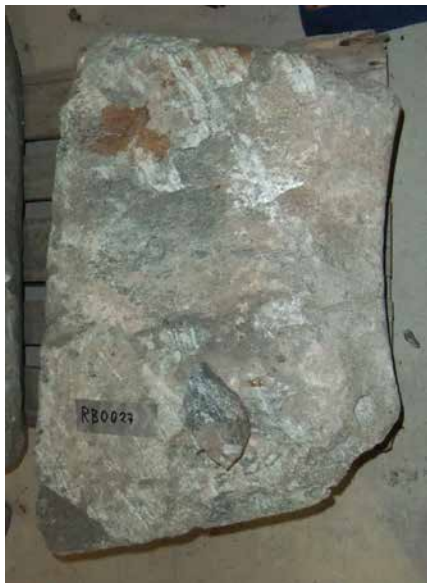
Stor steinblokk som har vært første stein i et buetsprang på en portal. Tegningen viser hvordan den har vært plassert i forhold til en geometrisk tegning laget utfra steinens mål. Tegning og foto: Ann Meeks, Arkeologisk museum – Universitetet i Stavanger.

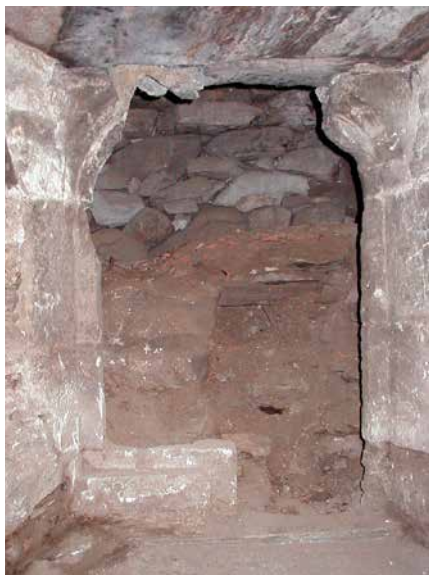
Etter utgraving av flere meter fyllmasse kom det en klebersteinsinnfattet åpning frem i murverket. Foto: Ann Meeks. Åpningen ble studert og tegnet for å dokumentere og forstå sporene. Tegning: Siv Kristoffersen, Arkeologisk museum – Universitetet i Stavanger.

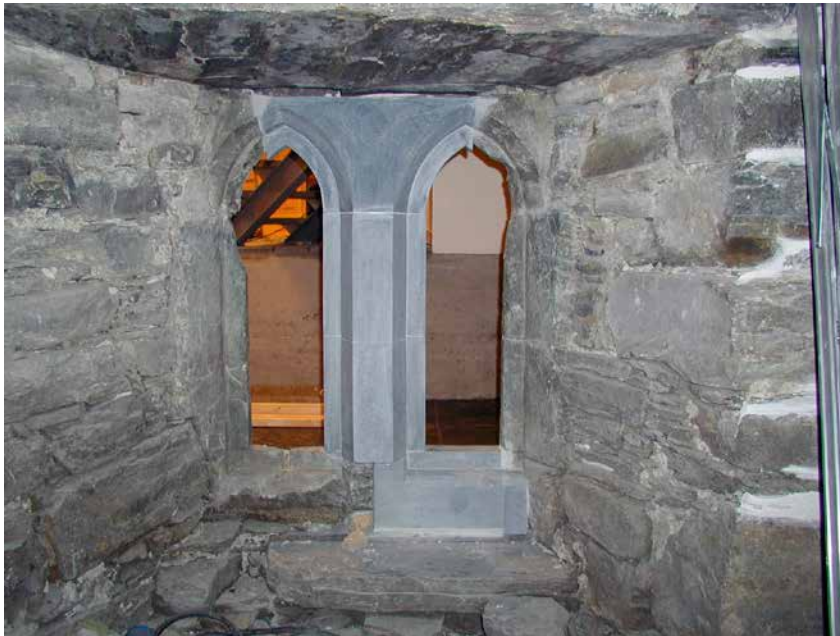
Innsetting av manglende stein i ny klebersteinsom ble laget utfra oppmålingstegnningene. Foto: Ann Meeks, Arkeologisk museum – Universitetet i Stavanger.

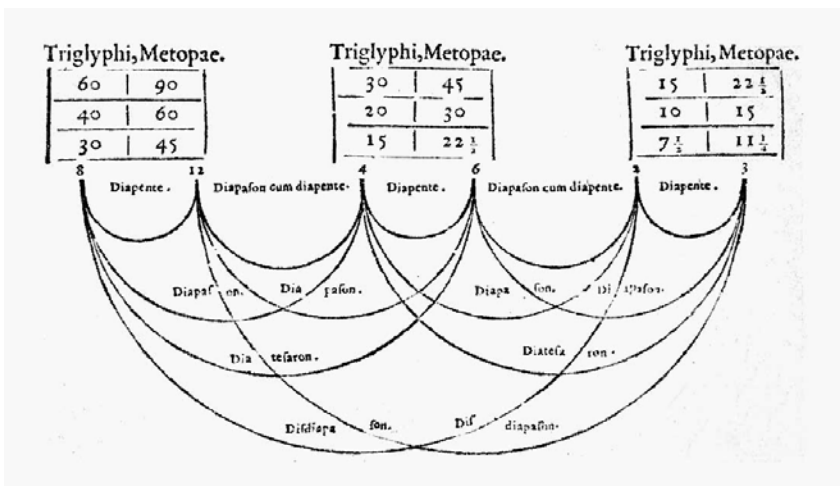
Diagram som viser den harmoniske formel for opptegning av buene i dette vinduet. Fra Architectural Principles av Rudolf Wittkower.

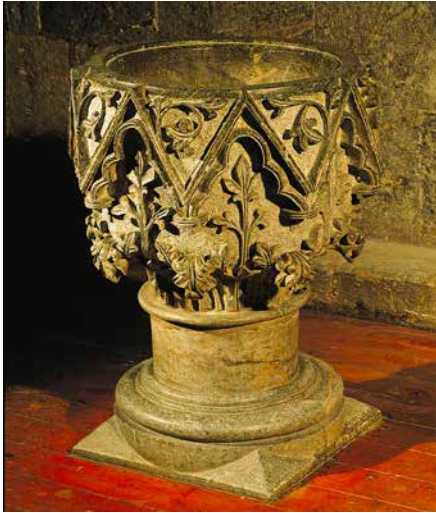
Døpefonten i gotisk stil fra ca 1300. Foto: Inge Bruland

Skålen er dekket av et vakkert sølvfat fra 1742 som er laget av Albret Sinch. Men tar du bort sølvfatet, får du se ned i den meget rommelige kleberstein-

skålen som ble laget for at barna skulle bli døpt ved full neddykking slik det fortsatt skjer i østkirken. Det kan høres litt brutalt ut, men gir klarere uttrykk for det som ifølge Bibelen skjer i dåpen: «Vi ble begravet med ham da vi ble døpt med denne dåpen til døden. Og som Kristus ble reist opp fra de døde ved sin Fars herlighet, skal vi være ett med ham i en oppstandelse som er lik ham.» for at vi skal leve det nye livet, likesom Kristus ble reist opp fra de døde ved sin Fars herlighet, skal vi også vandre i

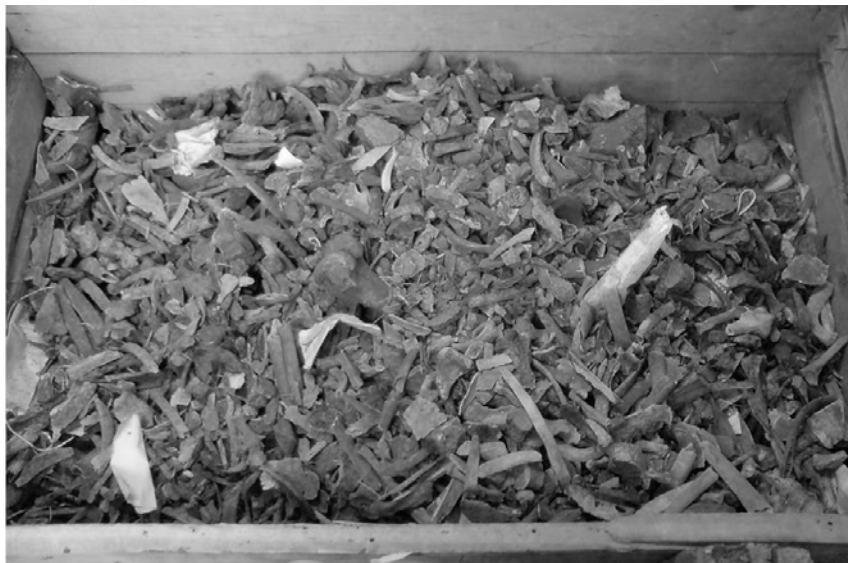
Figur 2. Bilde av dei samanblanda domkyrkjeskjeletta for prosjektet med sortering og rekonstruksjon starta (Foto: S. Denham, Arkeologisk museum / UiS)

Som nemnt ovanfor vart skjeletta lagra ved Anatomisk institutt i Oslo, ei sentralisert samling av menneskelege leivningar frå ei mengd ulike arkeologiske kontekstar frå heile landet. Før nye undersøkingar vart sett i gong, gjekk ein i tillegg gjennom materialet i Oslo for å finne ut kor mykje av samlinga som framleis var bevart og for å kunne integrere dette materialet i rekonstruksjonen og analysane.

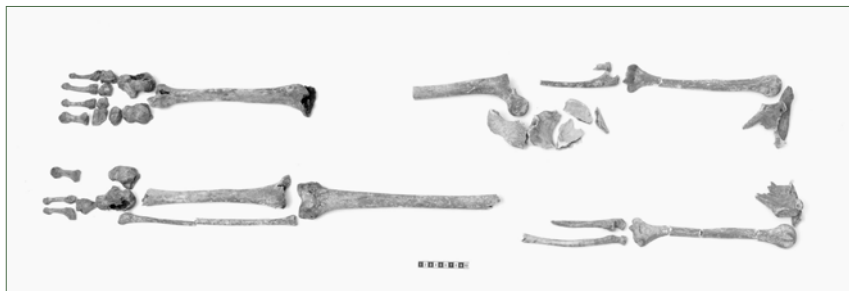
Figur 3.
Eitt av skjeletta
(S12810.293)
etter osteometrisk
sortering (Foto: T.
Tveit Arkeologisk
museum / UiS)

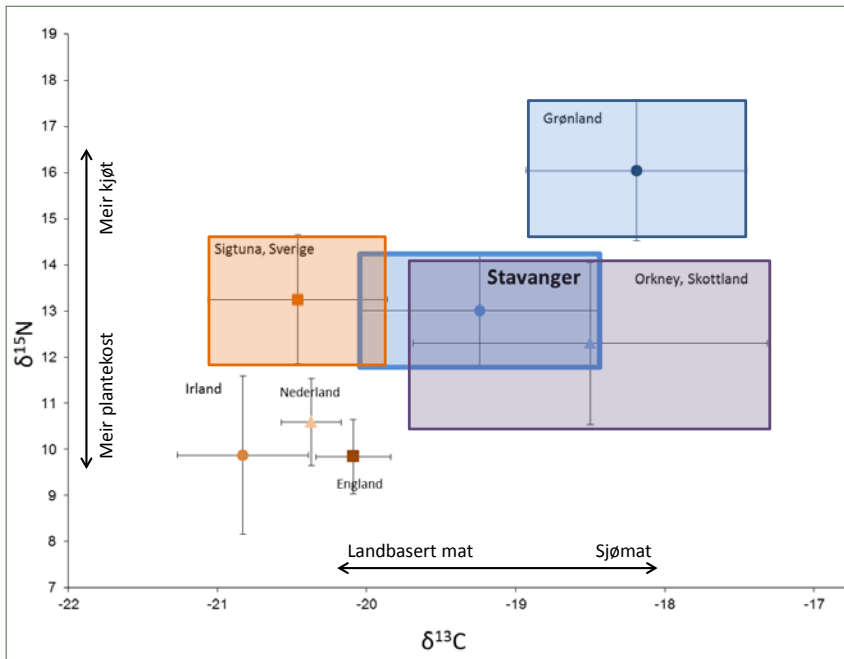
Figur 9. Gjennomsnitt og spreining i karbon- og nitro-gerverdiane for stavangerindividua samanlikna med resultat frå andre studiar av samtidige folkegrupper i ulike delar av Europa, i tillegg til isotopverdiane for moderne inuittar. Kjelde: van der Sluis, 2012.

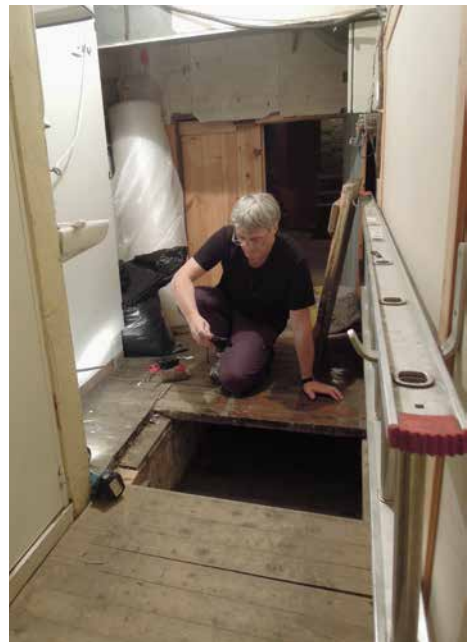
Restaureringsarkitekt Per Schjelderup i gang med undersøkelser av bjelkelag på loftet over våpenhuset. Foto: schjelderup&gram

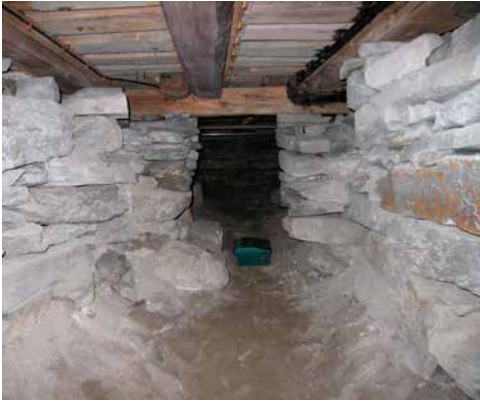
Utgravninger mellom steinfundamenteringen i krypten har ført til at massene her er lavere enn underkant fundamenter. Dette kan være et risikomoment. Foto: schjelderup&gram

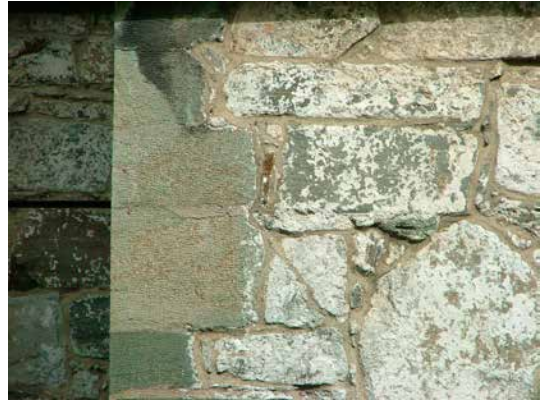
Til høyre: Utvendig ser man rester etter puss mange steder. Det siste pusslaget ble hogget av under ledelse av Gerhard Fischer på slutten av 1950-tallet. Foto: schjelderup&gram

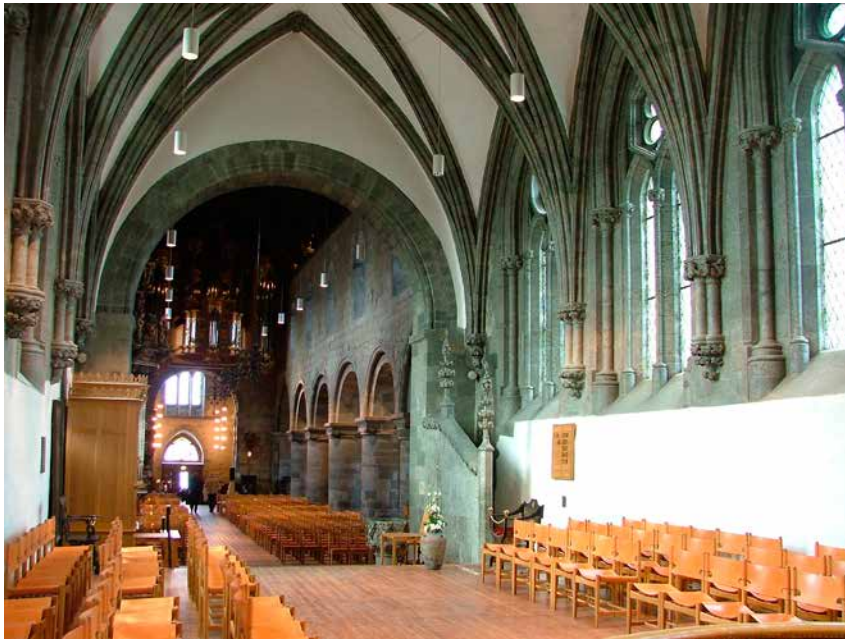
Det gotiske koret ble hvitpusset innvendig på begynnelsen av 2000-tallet. Riksantikvaren var en sterk pådriver for å få dette gjennomført. Foto: schjelderup&gram

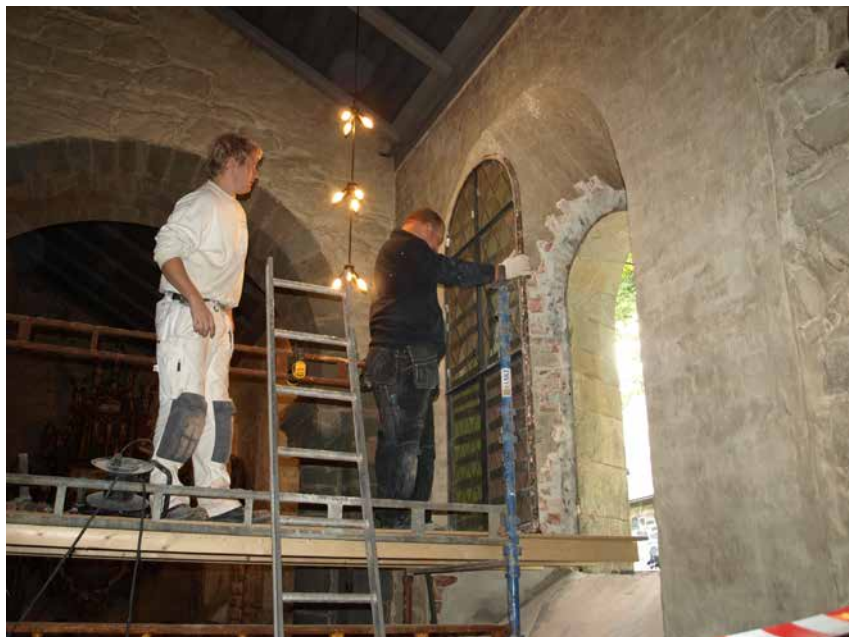
Arkitektkontoret Schjelderup & Gram, tidligere Helge Schjelderup arkitekter, var i 2010 ansvarlige for prøveuttaking av ett av vinduene i skipet for å få kunnskap om innfesting og tilstand for så å utarbeide forslag til restureringstode og kalkyle.

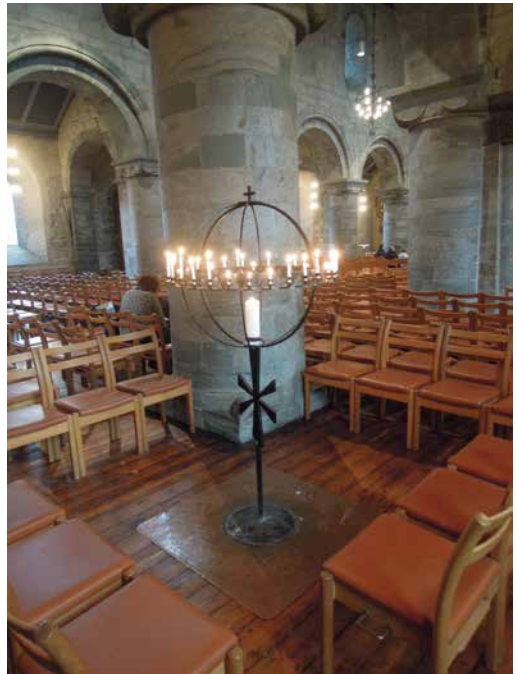
Å tenne lys i globen er en trend som har økt i popularitet, spesielt etter 22. juli-katastrofen. Stemningsfullt, men svært brannfarlig. I tillegg medfører dette mye sot som er uheldig for det kulturhistorisk viktige treinteriøret.

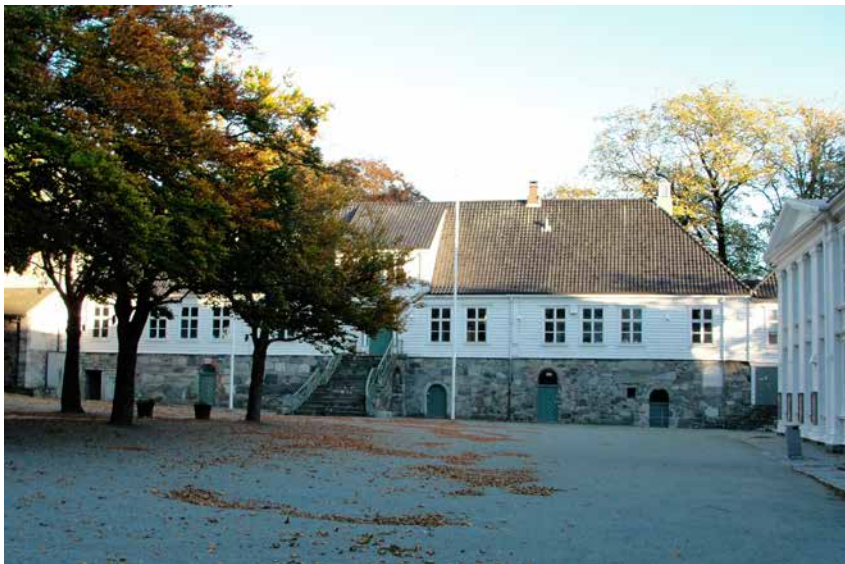
Figur 1. Kongsgårdsbygningen med den gotiske førsteetasjen i stein og den barokke andreetasjen i tre. Bispekapellet som er bygget i andre halvdel av 1200-tallet ligger vegg i vegg til venstre for kongsgårdsbygningen, mens deler av skolebygningen fra andre halvdel av 1800-tallet kan skimtes i høyre billedkant. I 2002 ble det funnet spor av en trebygning fra 1100-tallet like inntil skolebygningen. Foto: Sveinung Bang-Andersen
