Stavangeren

TEMANUMMER:

Stavangers middelalder

NR 3 2013 – ÅRGANG 22

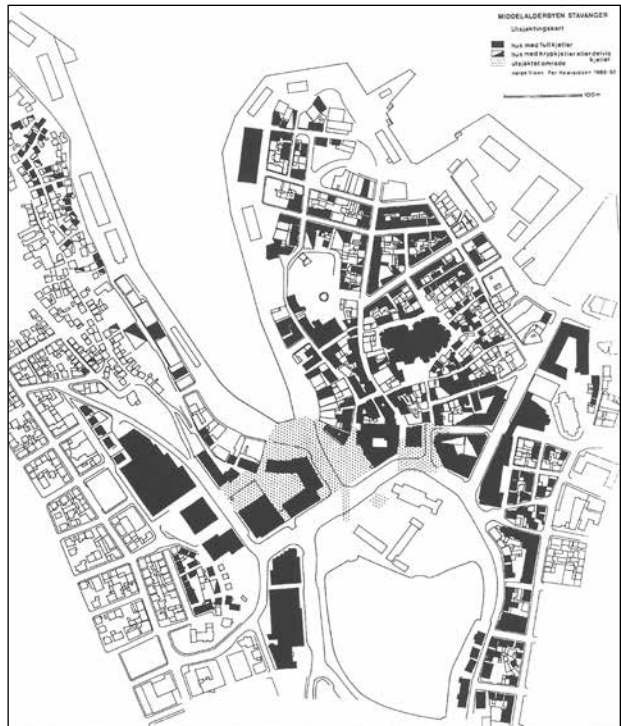
Figur 2. Kart over de sentrale delene av sentrum som har utgjort middelalderbyen Stavanger. Kartet er utarbeidet av arkeolog Per Haavaldsen ved Arkeologisk museum for å illustrere potensialet for å finne bevarte spor fra middelalderen i sentrum. Illustrasjonen viser at det er gjort minst terrenginngrep i områdene rundt Domkirken og Kongsgård. Kilde: Arkeologisk Museum, Universitetet i Stavanger

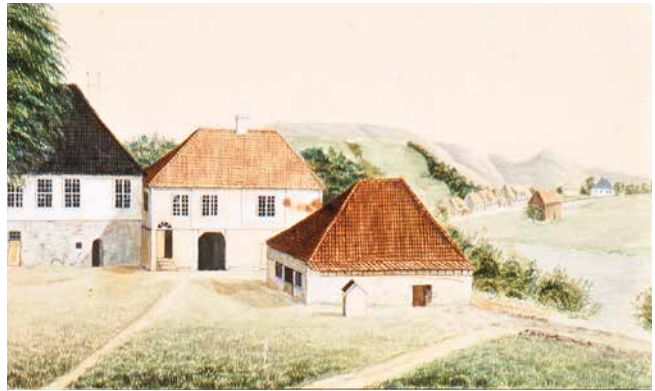
Figur 5. Søndre del av Kongsgård 1845. Ildhuset, som ble revet i 1850, er en av flere bygninger på Kongsgård som har hatt underetasje i mur. Vi vet imidlertid ikke om disse murene er bygget i middelalderen, eller senere. (Kilde Riksarkivet)

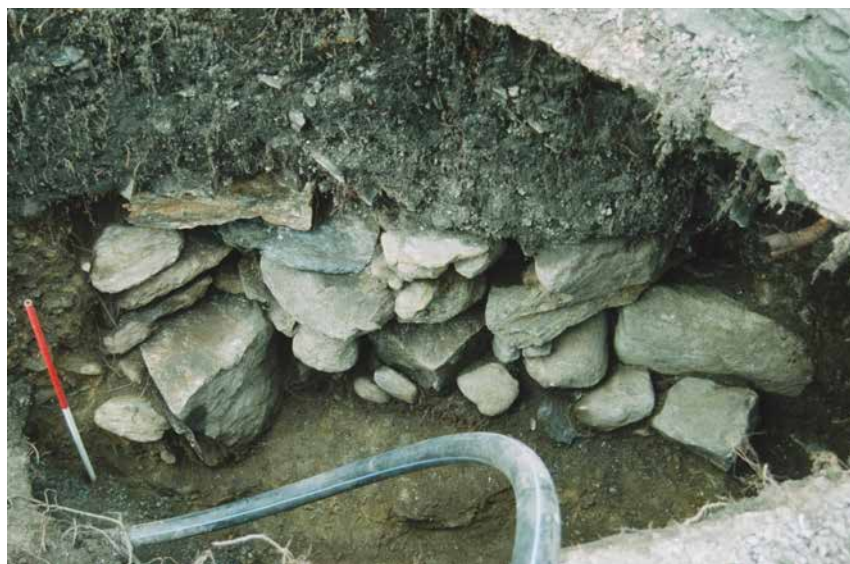
Figur 6. Kraftig oppmuring som ble påvist i 2002 i skillet mellom Haakon VII gt. og gårdsplassen foran kongsgårdsbygningen. Muren utgjør trolig fundamentet til ringmuren som har omkranset bispegårdsanlegget i middelalderen. Foto: Arkeologisk Museum, Universitetet i Stavanger.

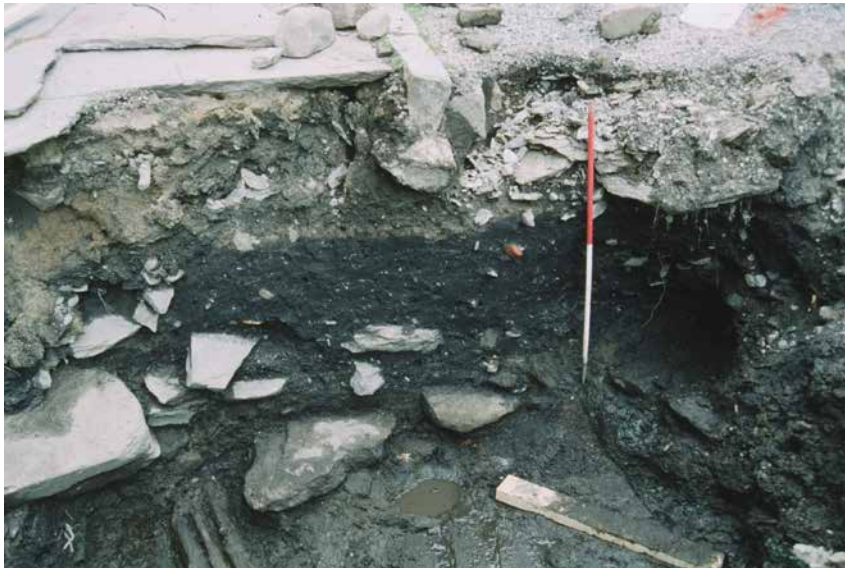
Figur 7. Om lag 1 m tykke fyllmasser som lå over trebygningen som ble avdekket i 2002. Det meste av disse massene er trolig kommet til fra 1600-tallet og framover, men det er mulig at gårdsplassen ble utvidet i løpet av middelalderen, og at noen av lagene kan være avsatt kort tid etter at bygningen fra 1100-tallet ble revet. Målestokken er 1 meter lang. Foto: Arkeologisk Museum, Universitetet i Stavanger.

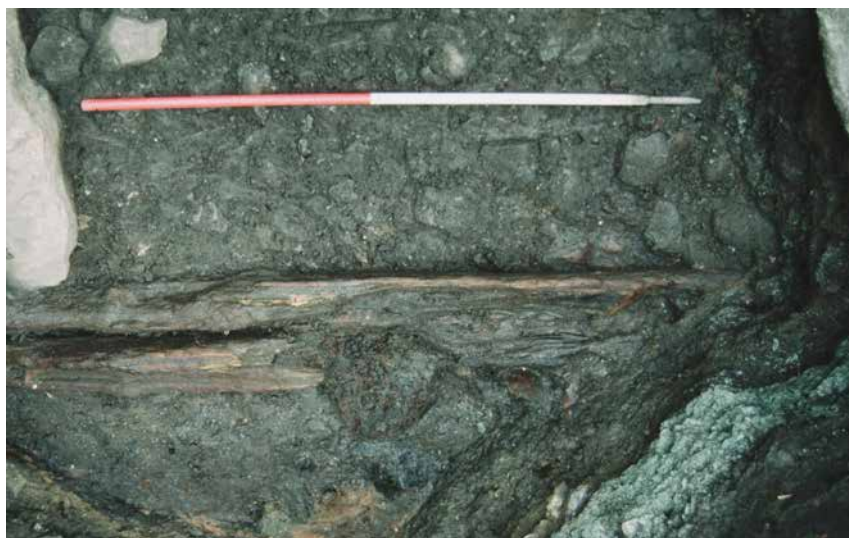
Figur 8. Bygningsporene fra 1100-tallet som ble påvist tett ved skolebygningen i 2002. Restene består av en syllstokk og en jordgravd stolpe som står i en utsparring like sør for syllstokken. På nordsida av syllstokken ble det funnet en brolegging av små steiner. Over broleggingen har det trolig ligget et tregulv. Målestokken er 1 meter lang. Foto: Arkeologisk Museum, Universitetet i Stavanger.

Den tidligste fasen varer fra gården ble opprettet og fram til første halvdel av 1200-tallet. Det er ingenting som tyder på at gården har hatt steinbygninger i denne perioden, og selv om trebygningen som ble funnet i 2002

ikke kan dateres helt presist, representerer denne trolig den første fasen i gårdens historie. Hvilken funksjon denne bygningen har hatt, kan vi ikke gi et sikkert svar på. Bispegården har trolig rommet flere typer bygninger helt fra starten av. Biskopen hadde bl.a. en stor stab av både geistlige og verdslige menn, og de fleste har trolig hatt husrom på gården. Vi vet ikke hvor mange menn stavangerbiskopen hadde i sin tjeneste på 1100-tallet, men i 1181 kunne biskop Eirik bemanne et eget skip med egne menn som fulgte flåten til kong Magnus i kampene mot Sverre og birkebeinerne²¹. I tillegg til boliger har det trolig også vært flere driftsbygninger. Biskopen måtte bl.a. ha gode lagringsmuligheter, siden det mest av inntektene til bispestolen kom som naturalia.
